RÉSULTAT D'OBSERVATION PIRMIL - MANGIN

Résumé de la situation :

Suite au témoignage d'une adhérente de Place au Vélo, concernant une collision avec un automobiliste évitée de justesse sur la traversée cyclable de la place Mangin, la commission aménagement a lancé une enquête par observation à cette intersection jugée dangereuse. La presque-collision a eu lieu le 2 novembre 2021 et la phase d'observation de la commission aménagement au mois de décembre 2021.

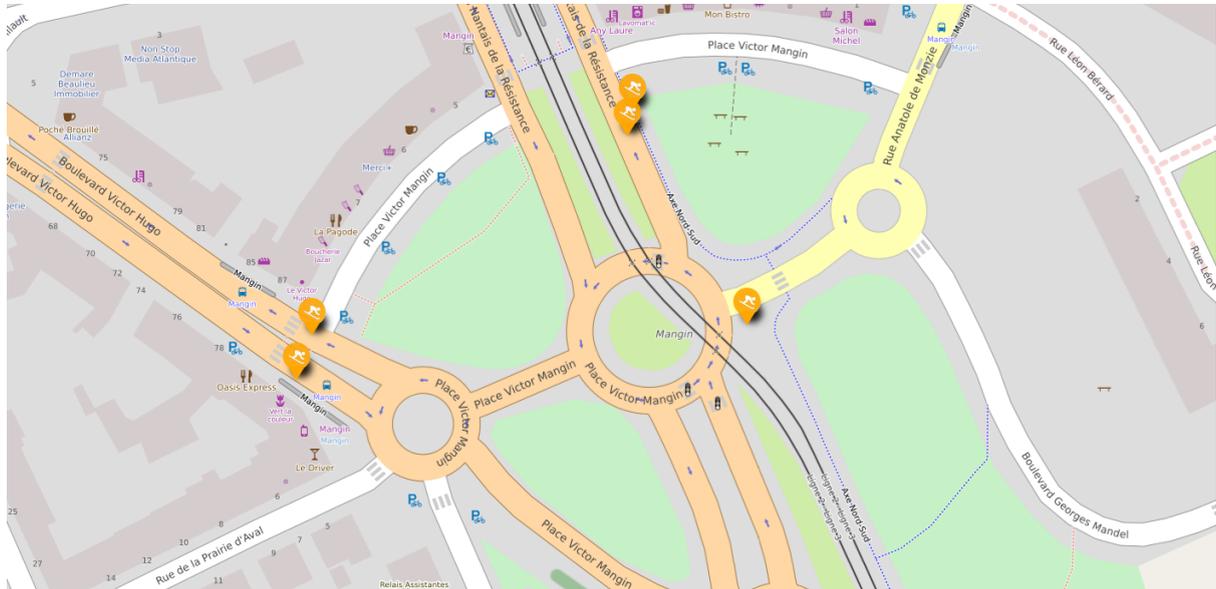
L'analyse de Vigilo remonte quelques signalements. Au niveau de la traversée qui nous intéresse, le signalement concerne l'accès à la piste cyclable depuis le giratoire pour aller vers Pirmil..

Capture vigilo 21/12/221 : en orange, défauts d'aménagement

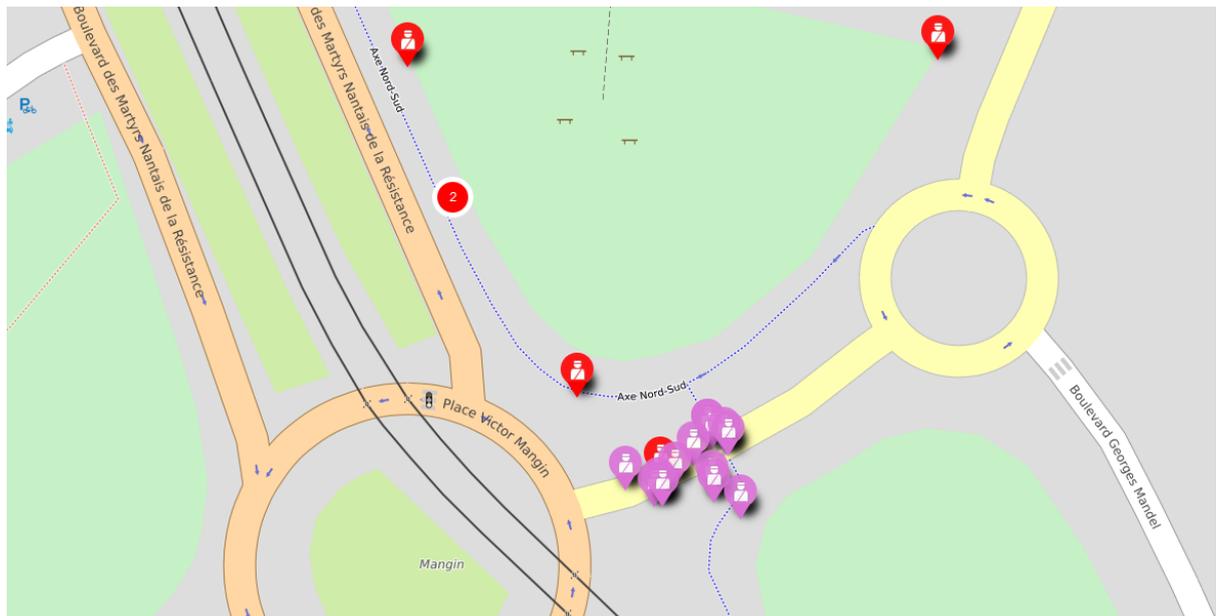
L'analyse de Vigilo ne montre pas de collisions, par contre, les situations de refus de priorité renseignées sont nombreuses.

Capture vigilo 21/12/221 : en rouge stationnements gênants, en violet incivilités

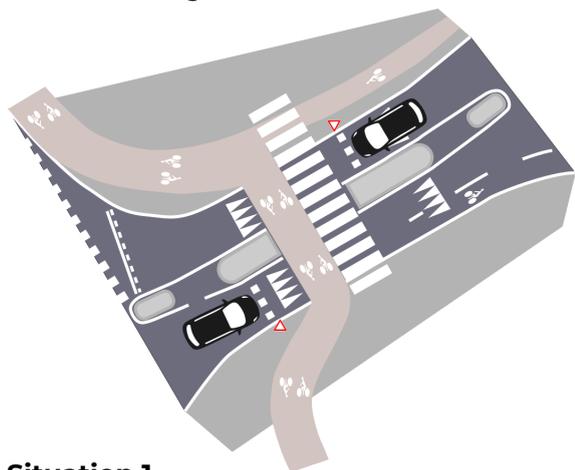
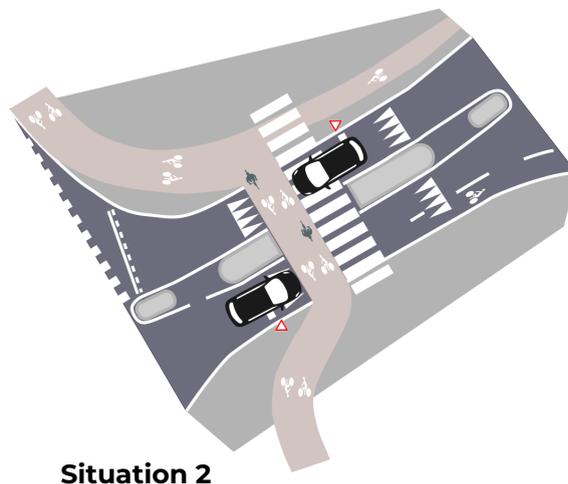
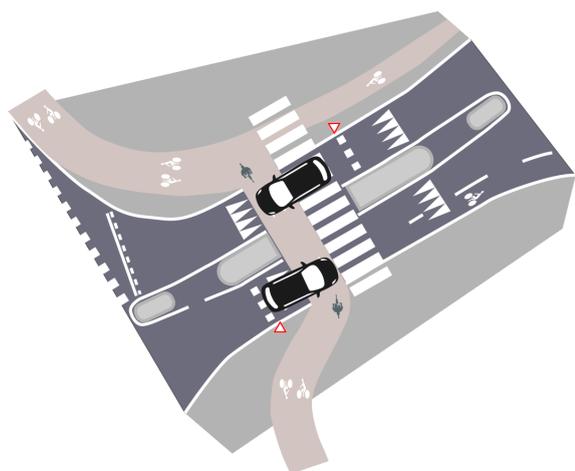
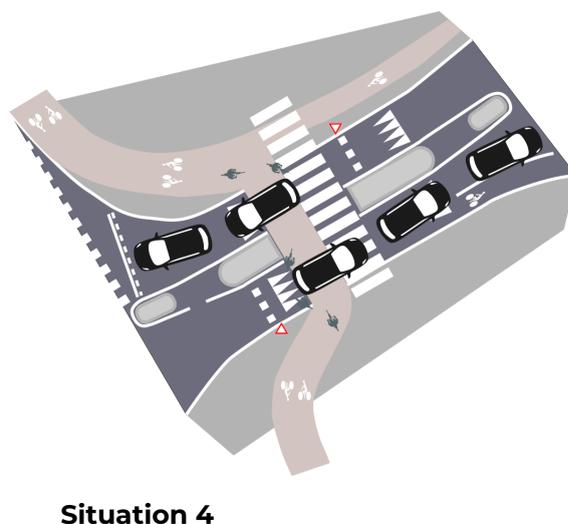
- Les motorisés s'arrêtent sur la ligne **(1)**
- Les motorisés franchissent la ligne et s'arrêtent près du vélo **(2)**
- Les motorisés ne s'arrêtent pas **(3)**
- Constater les obstructions : motorisés qui avancent trop et se sont en travers **(4)**
- Constater les comportements des cyclistes
- Constater l'impact du passage du tram sur les situations précédemment renseignées

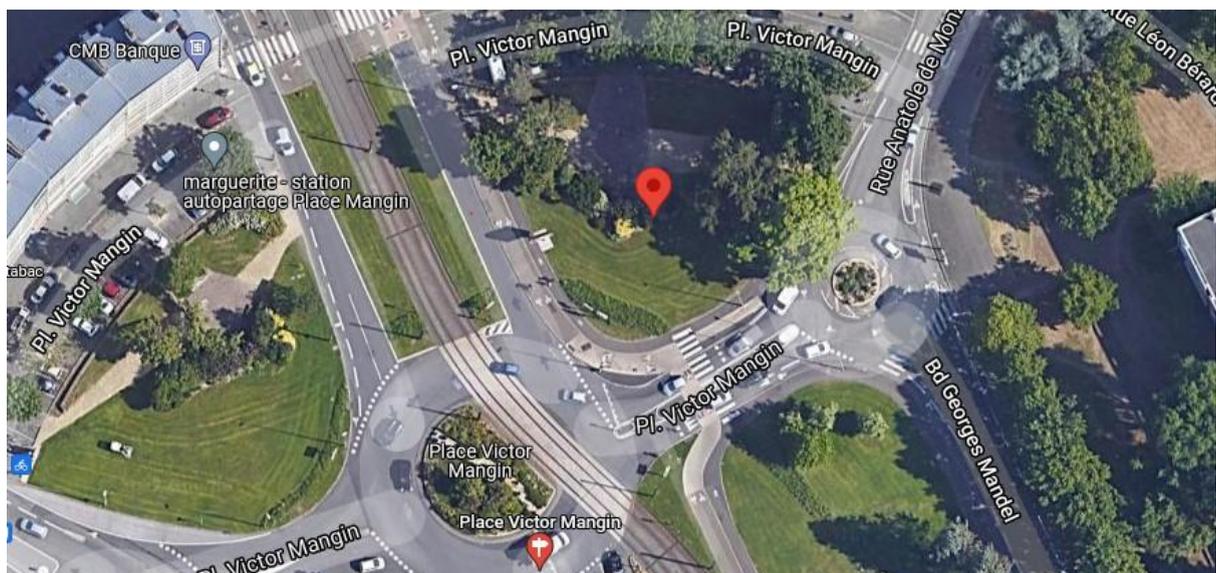
Vue Satellite : Position des observateurs - streetview (2021)

Trois observateurs se positionnent contre les massifs végétaux au nord du carrefour aux coordonnées GPS suivantes : 47.201284, -1.544277. Ils disposent d'une caméra camouflée pour illustrer le rapport et capturer les comportements des usagers.

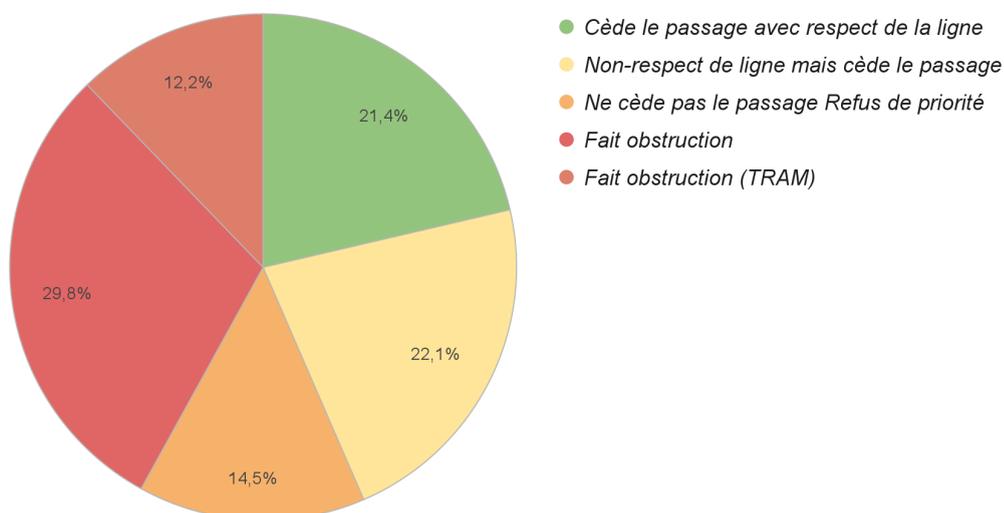
Heure Creuse - Comportement des motorisés dans le sens Est > Ouest

Au total, 131 véhicules ont été comptabilisés, certains véhicules peuvent être comptés plusieurs fois (cède le passage mais fait obstruction ensuite par exemple). Les véhicules comptabilisés dans l'obstruction et pour lesquels il est fait mention du tram obstruent la piste cyclable lors du passage d'un tram.

- En heure creuse, dans le sens Est > Ouest, 21% des usagers motorisés respectent le code de la route (arrêt avant la ligne d'effet du cédez-le-passage) pour laisser la priorité aux cyclistes sur le carrefour.

- 12% des motorisés obstruent la traversée des cyclistes à cause du passage du tram, on peut imaginer qu'ils n'anticipent pas l'arrivée du tram et s'engagent tout de même.

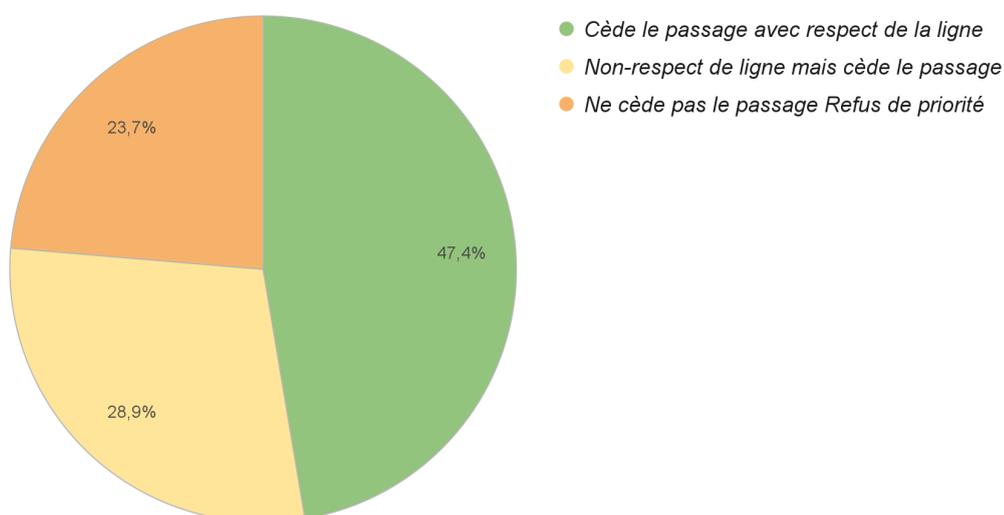
Heure Creuse - Comportement des motorisés dans le sens Ouest > Est

Au total, 38 véhicules ont été comptabilisés, certains véhicules peuvent être comptés plusieurs fois (cède le passage mais fait obstruction ensuite par exemple).

- En heure creuse, dans le sens Ouest > Est, 47% des motorisés respectent le code de la route (arrêt avant la ligne d'effet du cédez-le-passage) pour laisser la priorité aux cyclistes sur le carrefour.
- 76% des motorisés cèdent le passage sur la traversée cyclable.
- 24% des motorisés refusent la priorité aux cyclistes.
- En sortie de giratoire en heure creuse, la priorité des cyclistes et leur espace de traversée sont plutôt respectés.

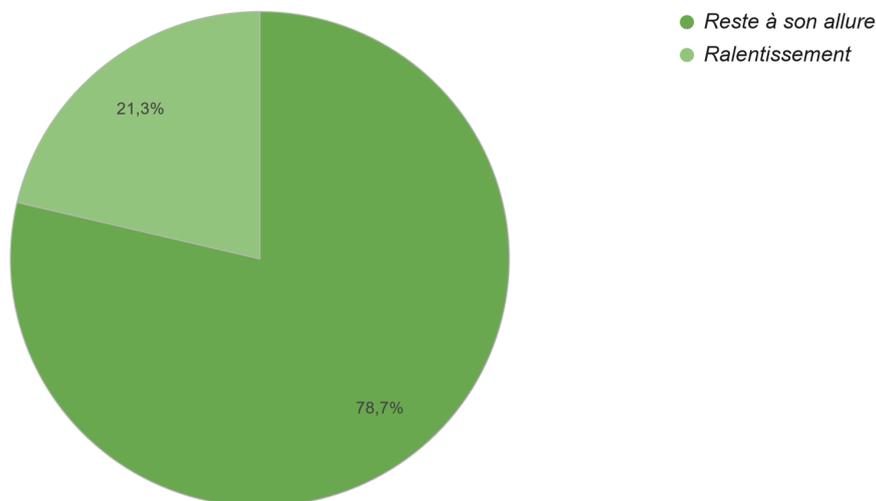
Heure Creuse - Allure de traversée des cyclistes dans le sens Nord > Sud

Au total, 75 cyclistes ont été comptabilisés.

- En heure creuse, dans le sens Nord > Sud, les cyclistes ne s'arrêtent pas pour effectuer la traversée du carrefour, cependant au vu du comportement des motorisés (non respect de la ligne d'effet du cédez-le-passage, obstruction), on peut imaginer qu'ils "forcent" le passage, même s'ils sont prioritaires.
- Plus des trois quart des cyclistes (79%) traversent à l'intersection sans marquer de ralentissement franc, ce qui correspond aux attentes d'un réseau cyclable à haut niveau de service.
- On peut faire l'hypothèse que les cyclistes traversent sans trop ralentir dans le sens Nord > Sud grâce à la bonne visibilité dont ils disposent en arrivant sur l'intersection.

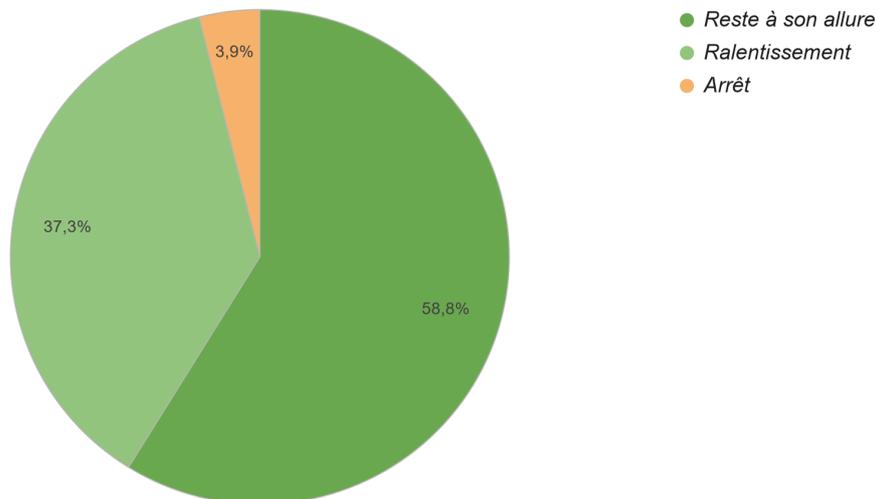
Heure Creuse - Allure de traversée des cyclistes dans le sens Sud > Nord

Au total, 51 cyclistes ont été comptabilisés.

- En heure creuse, dans le sens Sud > Nord, les cyclistes sont moins confiants que dans le sens Nord > Sud, ils sont presque 40% à marquer un ralentissement et 4% à s'arrêter.
- Les cyclistes circulant dans le sens Sud > Nord croisent d'abord la voie de circulation Ouest > Est. Alors que plus des trois quart des motorisés respectent la priorité (76%), les cyclistes semblent moins "confiants" pour traverser en gardant la même allure. Les raisons peuvent être : la trajectoire de l'aménagement avec un rayon court qui force le cycliste à beaucoup ralentir, la circulation motorisée qui arrive "dans le dos" des cyclistes, la tendance des motorisés à accélérer en sortie de rond-point...

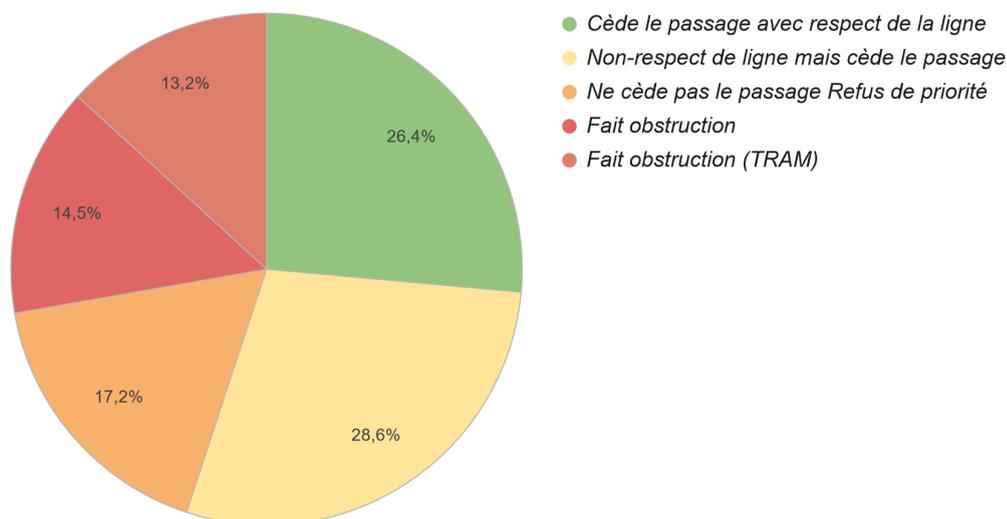
Heure Pleine - Comportement des motorisés dans le sens Est > Ouest

Au total, 237 véhicules ont été comptabilisés, certains véhicules peuvent être comptés plusieurs fois (cède le passage mais fait obstruction ensuite par exemple). Les véhicules comptabilisés dans l'obstruction et pour lesquels il est fait mention du tram obstruent la piste cyclable lors du passage d'un tram.

- En heure pleine, dans le sens Est > Ouest, 26% des motorisés respectent le code de la route (arrêt avant la ligne d'effet du cédez-le-passage) pour laisser la priorité aux cyclistes sur le carrefour.

- 13% des motorisés obstruent la traversée des cyclistes à cause du passage du tram.
- En heure pleine, les motorisés respectent un peu plus la priorité des cyclistes, mais leur plus grand nombre (cent de plus en une heure) résulte en une obstruction plus régulière de la traversée des cyclistes.

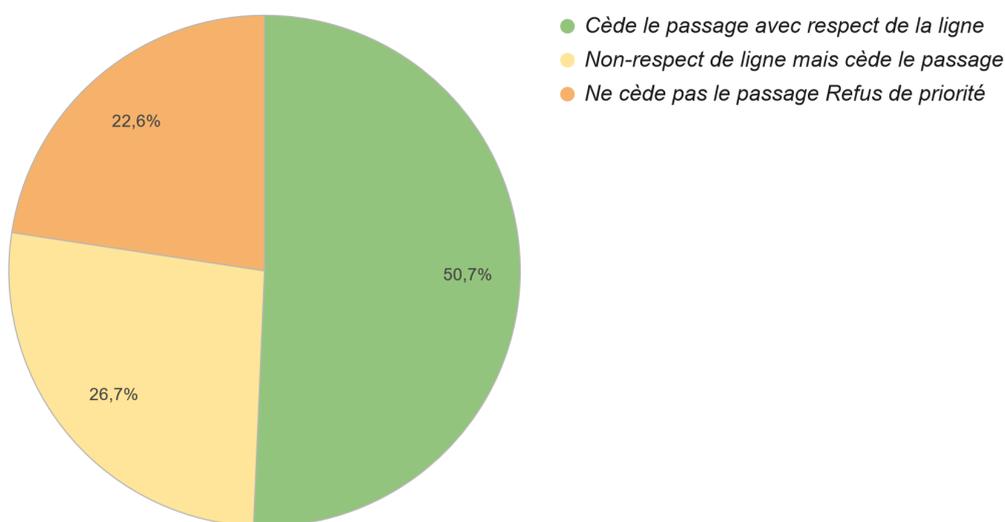
Heure Pleine - Comportement des motorisés dans le sens Est > Ouest

Au total, 146 véhicules ont été comptabilisés, certains véhicules peuvent être comptés plusieurs fois (cède le passage mais fait obstruction ensuite par exemple).

- En heure pleine, dans le sens Ouest > Est, la moitié des motorisés respectent le code de la route (arrêt avant la ligne d'effet du cédez-le-passage) pour laisser la priorité aux cyclistes sur le carrefour.
- Plus des trois quart des motorisés (77,4%) cèdent le passage sur la traversée cyclable.
- Moins d'un quart des motorisés refuse la priorité aux cyclistes.
- En sortie de giratoire, la priorité des cyclistes est plutôt respectée.
- Le comportement des motorisés en sortie de giratoire est sensiblement le même en heure pleine et en heure creuse.

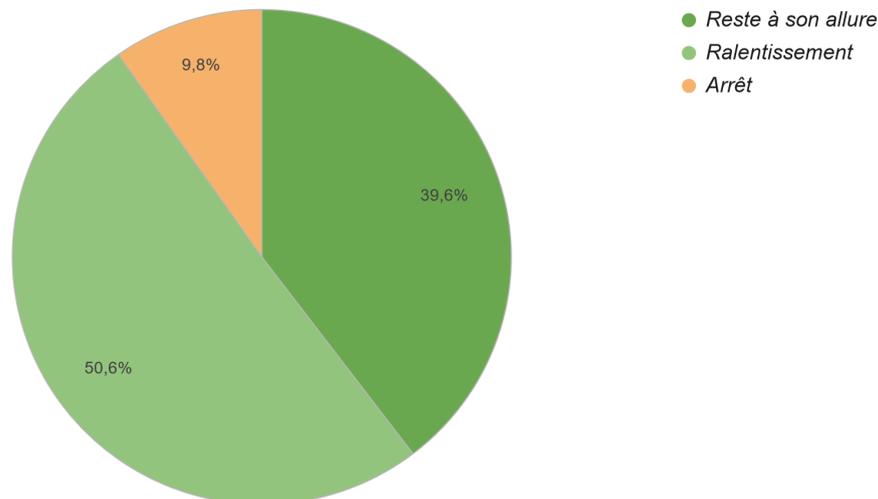
Heure Pleine - Allure de traversée des cyclistes dans le sens Nord > Sud

Au total, 164 cyclistes ont été comptabilisés.

- En heure pleine, dans le sens Nord > Sud, les cyclistes sont bien plus sur la retenue pour traverser cette intersection qu'en heure creuse.
- 40% des cyclistes maintiennent leur allure en heure pleine contre 79% en heure creuse.
- En heure pleine 10% des cyclistes s'arrêtent contre 0% en heure creuse.
- La moitié des cyclistes ne s'arrêtent pas mais ralentissent avant de passer.
- L'encombrement du trafic et l'obstruction très fréquente de la traversée jouent un rôle important dans l'allure des cyclistes.
- Les cyclistes ne peuvent pas traverser cette intersection de manière efficace sans être gênés par la circulation motorisée en heure pleine, ce qui ne correspond pas aux attentes d'un réseau cyclable à haut niveau de service.
- Trois situations conflictuelles (gestes ou mots) avec les motorisés ont été relevées, ce qui correspond à 2% des cyclistes.

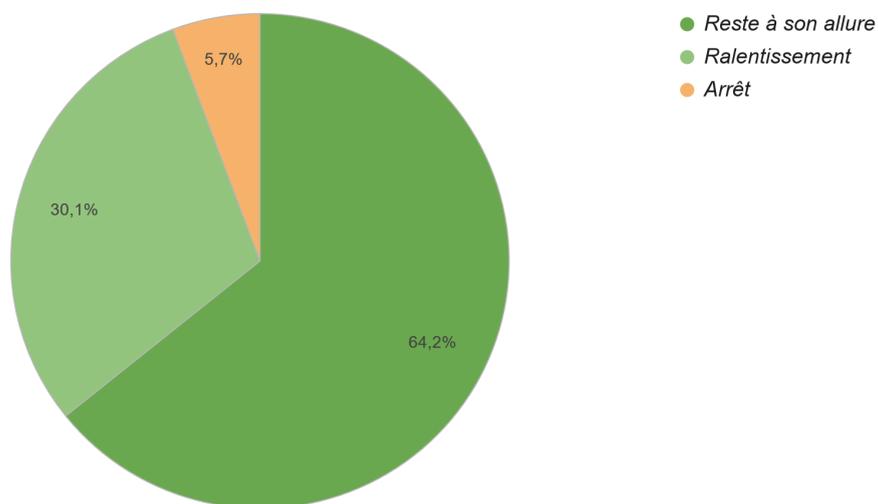
Heure Pleine - Allure de traversée des cyclistes dans le sens Sud > Nord

Au total, 123 cyclistes ont été comptabilisés.

- En heure pleine, dans le sens Sud > Nord, les cyclistes sont moins contraints que dans le sens Nord > Sud, 64% des cyclistes ne ralentissent pas dans le sens Sud > Nord contre 40% dans le sens Nord > Sud. Probablement parce que la sortie du giratoire est moins encombrée que l'entrée.
- Les cyclistes conservent leur allure dans les mêmes proportions en heure creuse et en heure pleine dans le sens Sud > Nord.
- Le comportement des cyclistes par rapport à leur allure est sensiblement le même en heure pleine et en heure creuse.

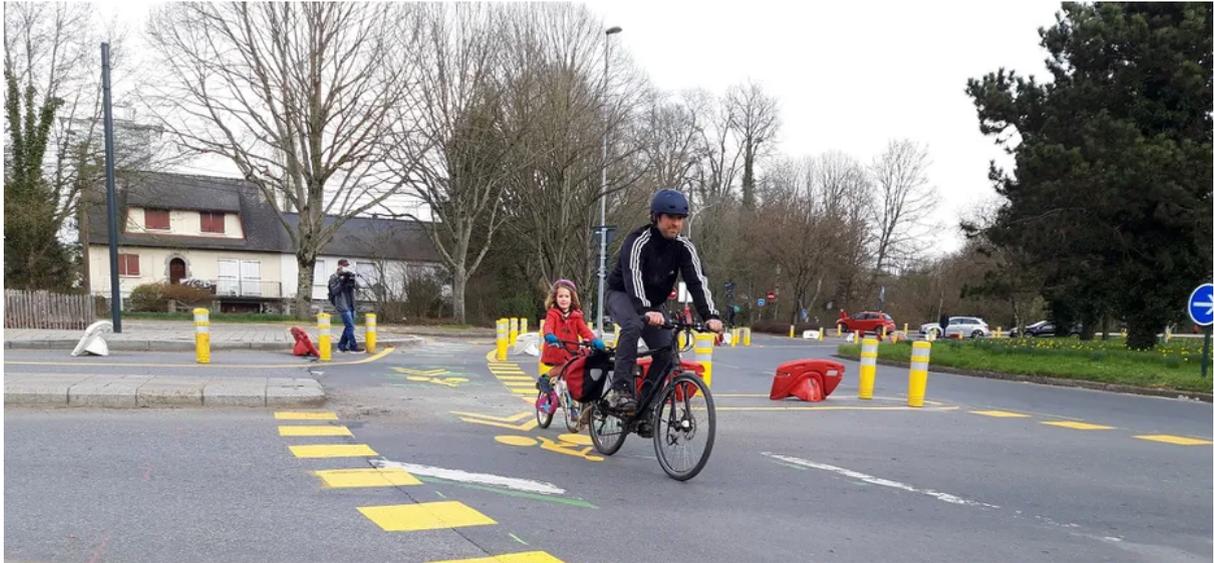
La mise en place de marquage jaune et d'obstacle type bordures en béton surmontées de balisette pour augmenter la visibilité peuvent suffir à faire des aménagements efficaces. Le giratoire des Gayeulles⁶ de Rennes pourrait servir en partie d'exemple pour ce qui est de la sécurisation des cyclistes et des obstacles pour empêcher les trajectoires directes des motorisés.

Photo : giratoire des Gayeulles à Rennes (photo France 3 Bretagne)
